Oppdal Kirkelige fellesråd – innspill til budsjett 2025

A. 358. Oppdal kommune. Lønset kirke

Befaring for å vurdere eventuelle tiltak på behandlingen av eksteriøret og interiøret i kirka

Rapport nr: 11/2023

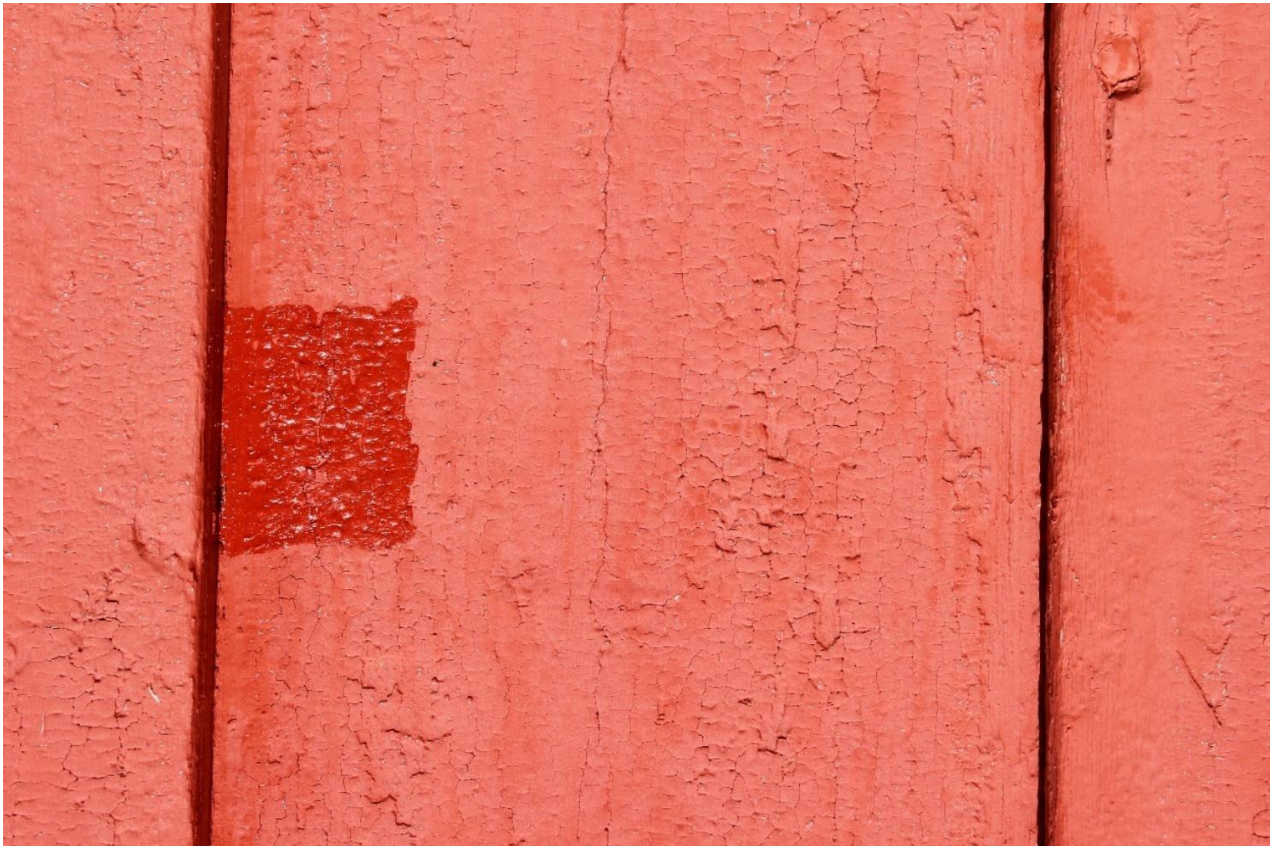
Figur 1. Lønset kirke. Bildet viser et område på sørveggen, hvor jeg har regenerert malingen. Ved å påføre en maleriferfenniss, mettes malingfilmens overflate med et svakt bindemiddel, som har tilsvarende egenskaper som det opprinnelige, nå nedbrutte bindemidlet. Den opprinnelige fargen, før nedbryting av bindemidlet i overflaten blir synlig, og kan bestemmes og kodes. Opprinnelig farge er rød jernoksid NCS S 4550-Y80R. Foto: J. Brønne. 22.8.2023.

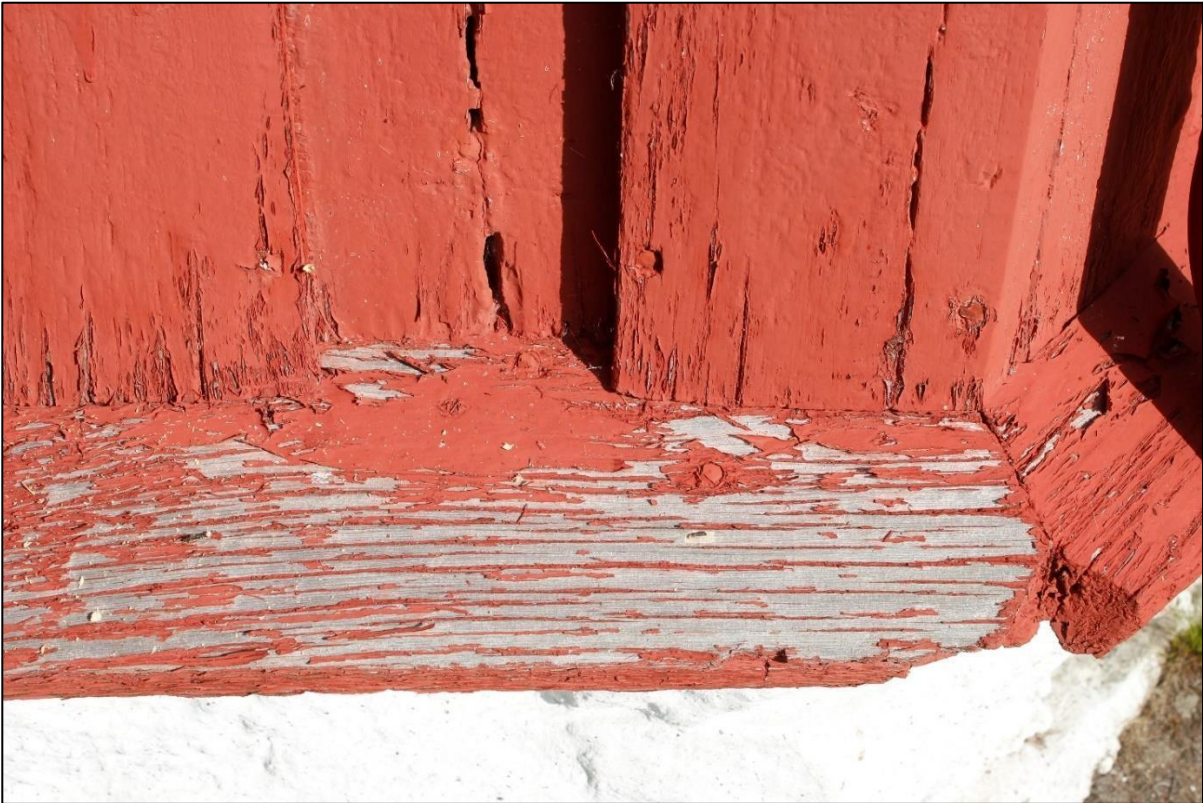
Panelet er i meget god stand. Det er enkelte sprekkskader og utfall i panelet nede mot vassbordet, bortsett fra disse skadene er det få skader i øvrige deler av panelet.

Det er noen partielle fukt-, og råteskader på vassbordet rundt kirka. Det er også noen utfall av deler av vassbordet.

Det er mange malingskader på vassbordet. Det er opp-, og avskallinger i malinglagene, enkelte steder er malingen helt avskallet.

Figur 2. Lønset kirke. Detalj av sokkellista og nedre del av panelet. Bildet viser typiske skader i treverket i nedre del av panelet og malingskader på panel og vassbord. Så små sprekker som på panelbordet til høyre krever ingen tiltak, men sprekker som på det midtre panelbordet bør bøtes inn. De dyktige snekkerne som tidligere har utført arbeider på Lønset -, og Oppdalkirkene vurderer hvor det er nødvendig med tiltak. Foto: J. Brønne. 22.8.2023.

Skadete deler nederst på panelet bøtes inn med godt, tettvokst virke. Innbøtingen gjøres med flakskjøter. De innbøtte delene skal gjøres så små som mulig. Skjøtene bør limes med Vannfast PU trelim. (NB! Det skal benyttes verneutstyr og hansker ved bruk av dette limet. Se emballasjen og sikkerhetsdatablad.) Pass på at innbøtingene slutter tett ned mot vassbordet.

Skadete deler på vassbordet bøtes inn med godt, tettvokst virke. Innbøtingen gjøres med skjøter som er tilpasset skadene. De innbøtte delene skal gjøres så store, at de har godt feste i friskt treverk. Tilpass utformingen på de delene som bøtes inn slik at de får best mulig feste. Skjøtene bør limes med Vannfast PU trelim. (NB! Det skal benyttes verneutstyr og hansker ved bruk av dette limet. Se emballasjen og sikkerhetsdatablad.) Pass på at innbøtingene på vassbordet slutter tett opp mot panelet.

Sokkellista og de områdene nederst på panelbordene som har opp-, og avskallinger skrapes godt, men forsiktig i vedretningen, med gode malerskraper. Kun løs maling skal fjernes. Deretter rengjøres overflatene og skadeområdene males. (Se vedlagte malingsanvisning) Ettersom den malingen som benyttes ved oppmalingen ikke er nedbrutt i overflaten, vil det bli fargeforskjell på de innbøtte delene og området rundt som ikke blir malt. Det er naturlig at noen vil reagere på dette. Det er da viktig å informere om at nymalingen på de innbøtte områdene også vil blekes ned med tid, slik at forskjellen på ny og eldre maling jevnes ut. Alternativet vil være å male hele kirka, noe som har helt andre kostnader enn de foreslåtte punktoppmalingene. Hvis man eventuelt brekker malingen som skal brukes til innbøtingene, slik at den samsvarer med dagens farge på malingen, vil blekingen av den tilpassete malingen medføre at den nye og gamle fargen på treverket aldri vil samsvare.

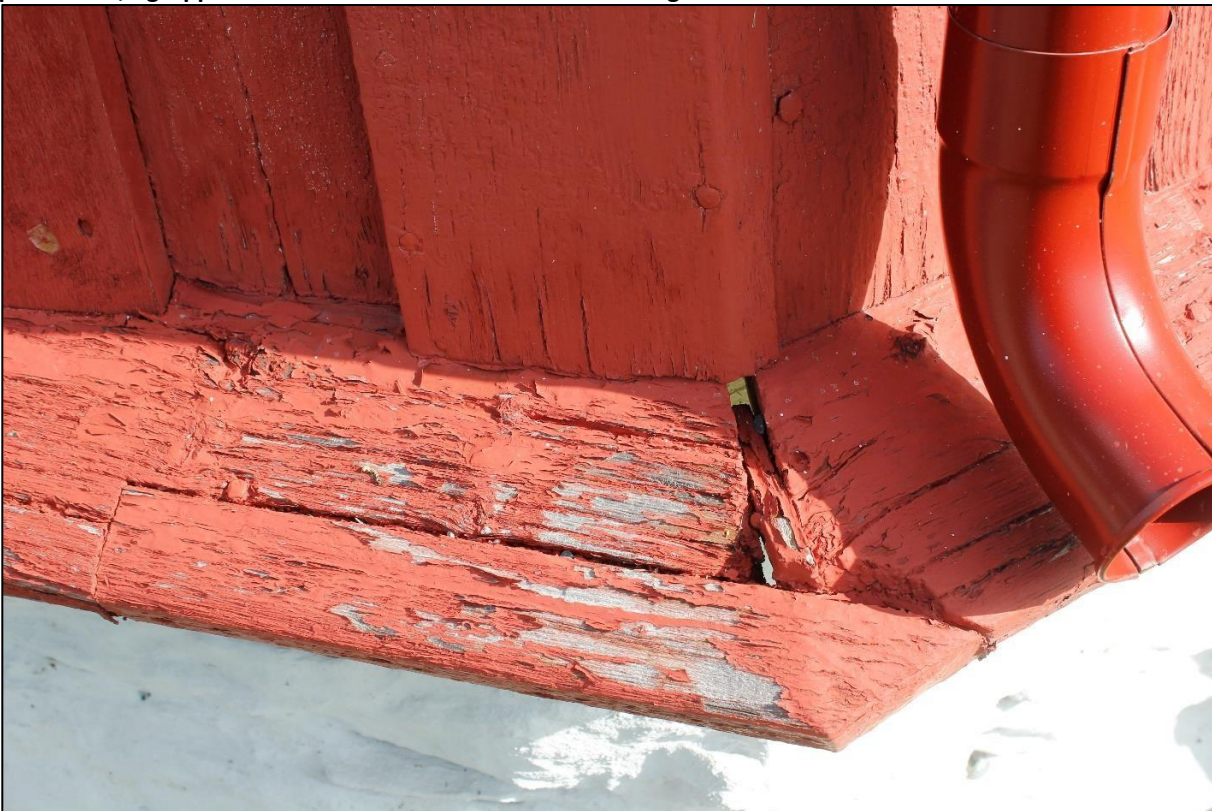
Figur 3. Lønset kirke. Detalj av sokkellista og nedre del av panelet. Bildet viser en eldre, ikke vellykket, innbøting på vassbordet. I dette tilfellet er det trolig nødvendig å bøte inn et stykke av hele vassbordet på begge sider av hjørnet, for å få en tett skjøt mellom vassbordene på hjørnet. De dyktige snekkerne som tidligere har utført arbeider på

Lønset -, og Oppdalkirkene vurderer hvor det er nødvendig med tiltak. Det er også viktig med en forlengelse av nedløpet på takrenna, slik at vannet treffer treverket eller muren under, slik de nå gjør hvis det blåser litt inn mot nedløpet. Foto: J. Brønne. 22.8.2023.

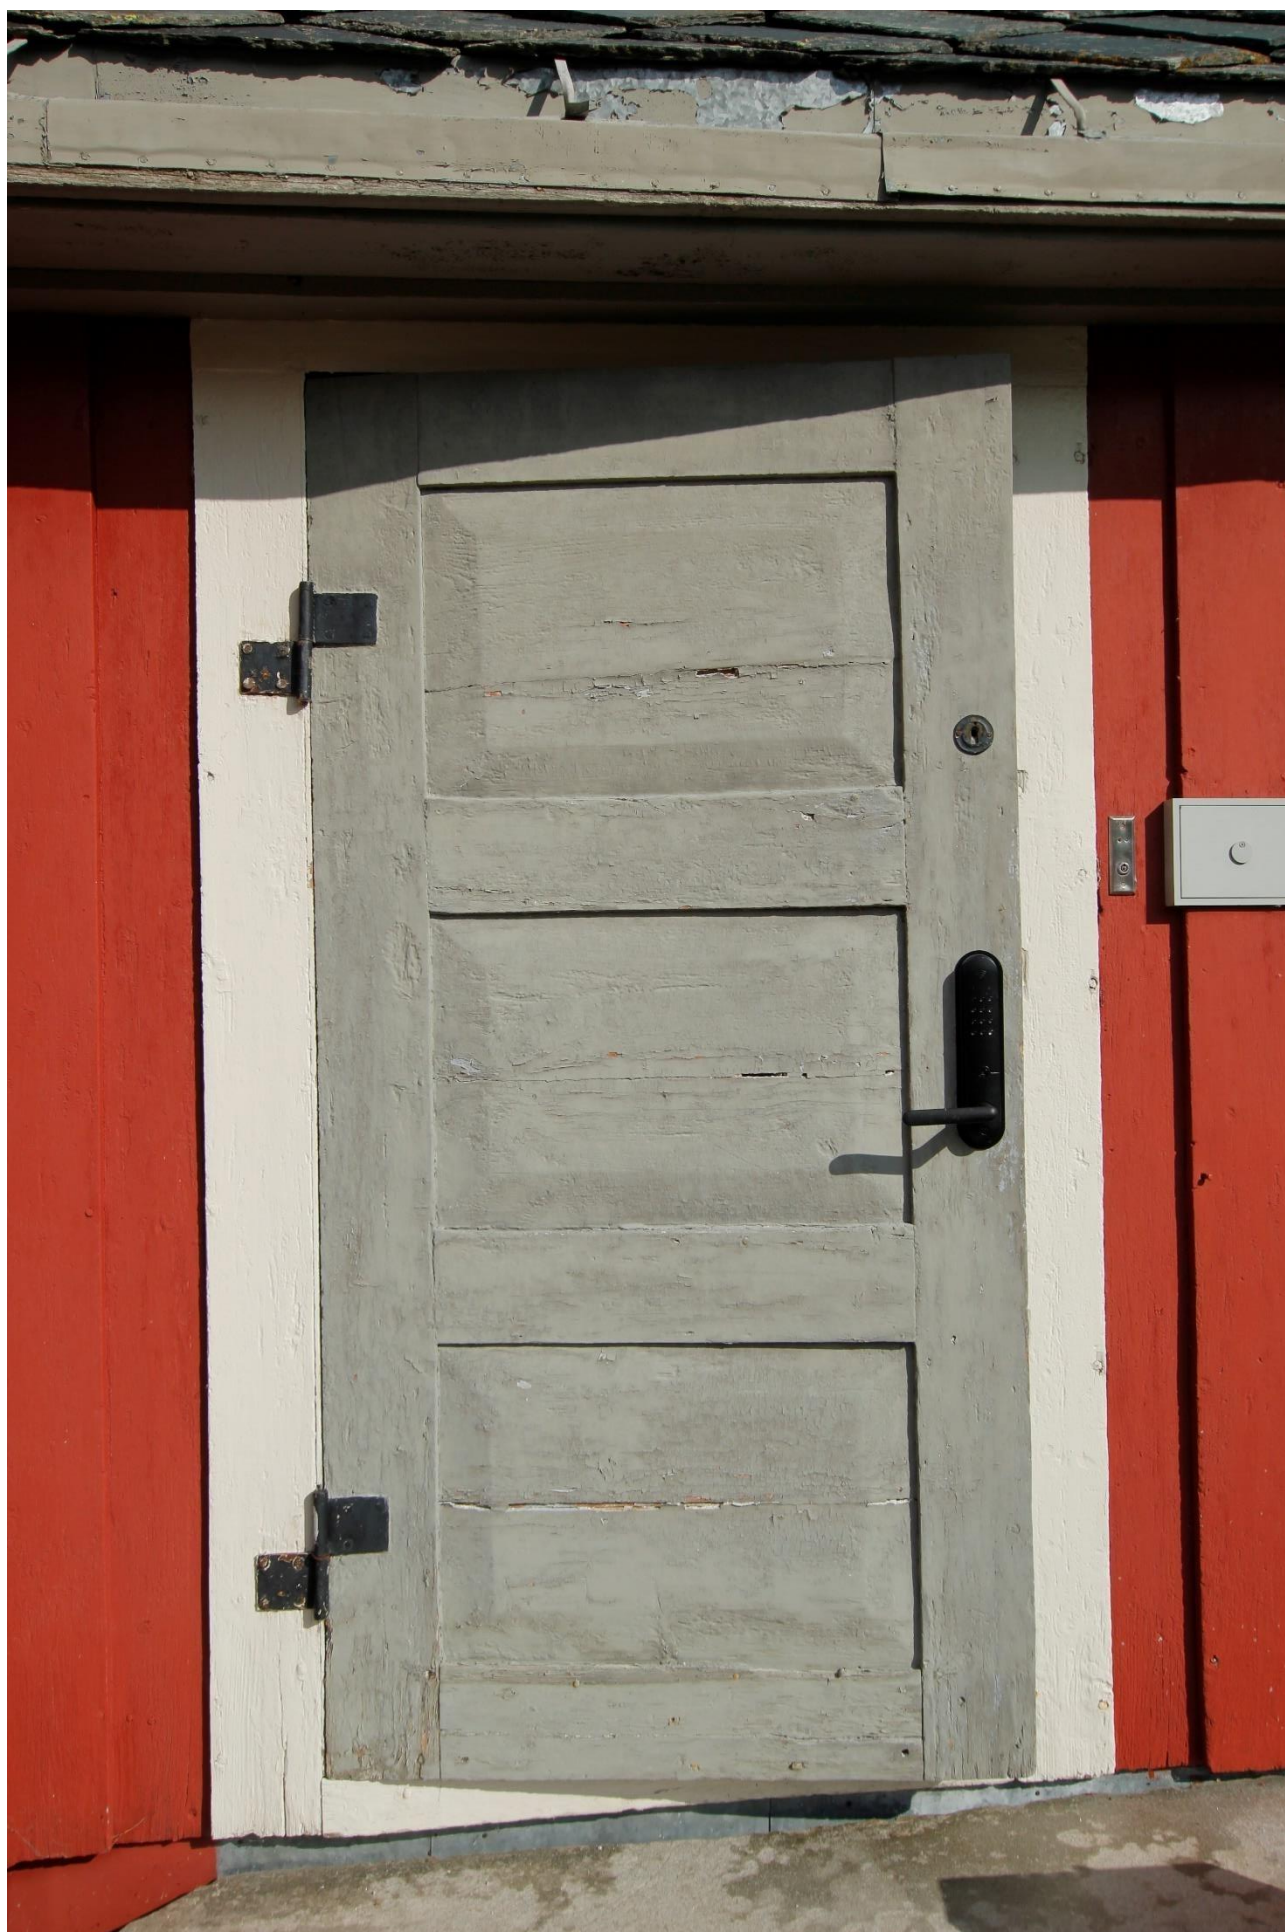
Sakristidøra har skader. Alle tre fyllingene i døra har til dels store horisontale sprekker. Sprekkene er forsøkt reparert med tykka lag med linoljekitt.

Det er skader i kittingen og malingen på døra.

Figur 4. Lønset kirke. Sakristidøra. Døra har malingskader og store sprekker i alle tre fyllingene. Disse må utbedres. Fangblikket og takrenna på sakristitaket må ettersees og repareres. Foto: J. Brønne. 22.8.2023.

Døra måles opp, (Husk diagonalmålene for tilpassing i eksisterende karm, hvis ikke karmen også kan demonteres.) Døra fotodokumenteres, demonteres og tas fra hverandre i deler. Sprekkene i fyllingene renses og høvles jevne på begge sider av sprekken. Det tilpasses treverk, som limes inn i sprekken. (Benytt vannfast PU lim. Se over) Yttervinduene.

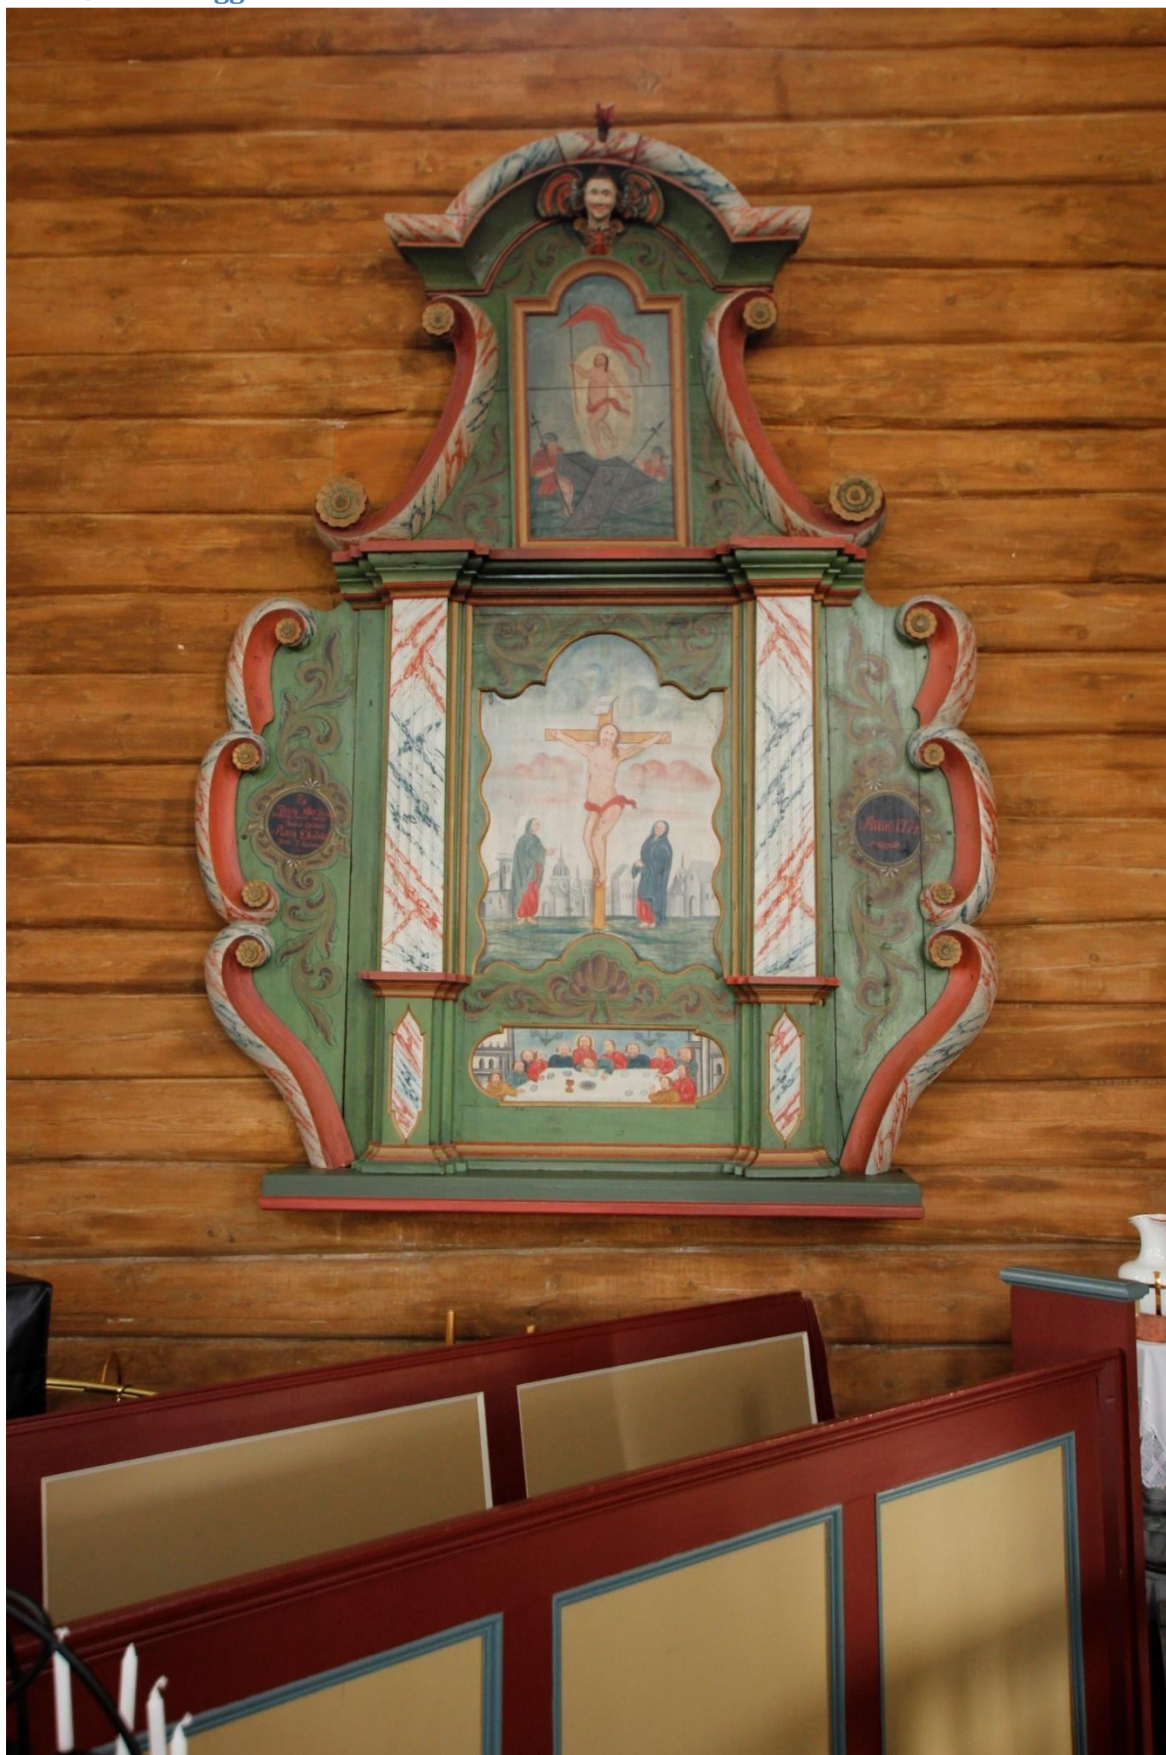
Figur 7. Lønset kirke. Detalj av vegg mot nordøst, med Erik Eriksen Honnes altertavle fra 1774. Altertavla ble flyttet over fra gammelkjerka da den ble revet. Vegg bak tavla viser tydelig resultatet av luting, nøytralisering og lasering. Hele veggflaten har flekker og skjolder. Foto: J. Brønne. 22.8.2023.

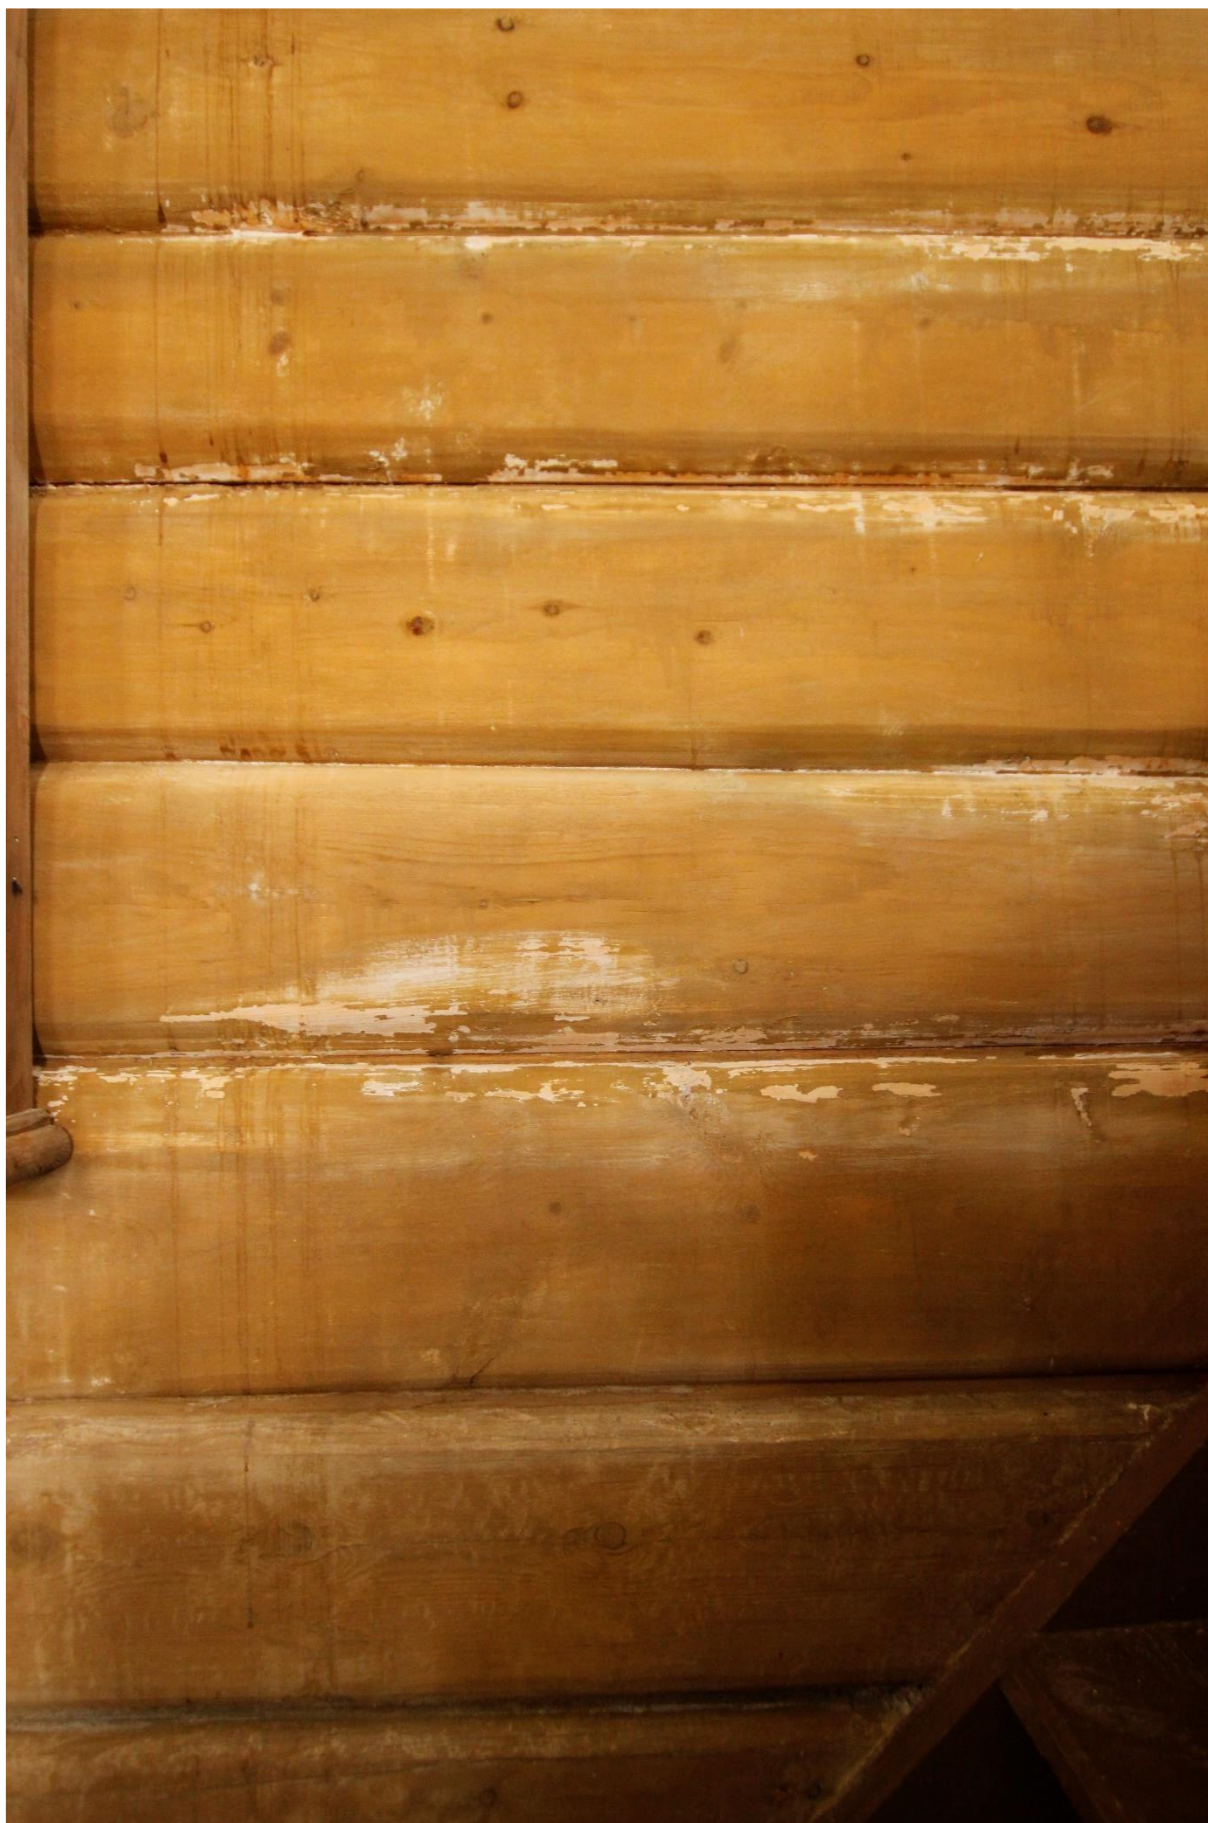
Figur 8. Lønset kirke. Detalj av en innbøtet, nyere tømmervegg. Vi ser den nye tynnelasuren som er strøket på tømmeret, spor etter lut som har rent på veggen, og lasuren som har løst seg på grunn av aktivisering av lutrester i tømmeret. Foto: J. Brønne. 22.8.2023.

Tømmerveggene i kirka stod trolig opprinnelig umalte. Jeg har ikke funnet noen referanser som beskriver innvendig maling av veggene. Ved restaureringen i 1967 ble sekundær maling på veggene fjernet med lut. Dette ble vanlig i tømmerkirker fra slutten av 1920-åra og fram til ca. 1970. Fjerning av maling på tømmer med lut, er et fryktelig vanskelig og farlig arbeid, og resultatet blir nesten uten unntak, svært lite vellykket. Dette skyldes ikke de som utfører arbeidet, men selve prosessen. Treverket må etter luting nøytraliseres med eddikvann. Det er nesten umulig å få nøytralisert overflatene fullstendig. Det betyr at overmalinger eller beiser kan bli ødelagt av restene av luten som aktiviseres ved høy relativ fuktighet i rommet.

Som i nesten alle andre avlutete tømmerkirker, så var det igjen mye malingrester spredd rundt på veggene da lutingen var ferdig. Dette gir et flekkete og lite tilfredsstillende resultat. For å bøte på dette, ble de fleste tømmerveggene i kirkene derfor beiset etter lutingen, for å dempe flekkeeffekten. I Lønset ble beisen påført som en tynn gul oker lasur i «trefarge». Dette er en bedre løsning enn det som ble benyttet i mange andre kirker, nemlig en tynn beis i valører av brun. I tillegg vil lutbehandlingen bløte opp, og ofte ødelegge meddragskittet i tømmerveggene. De skadene som er beskrevet over, ser vi også i Lønsetkirka.

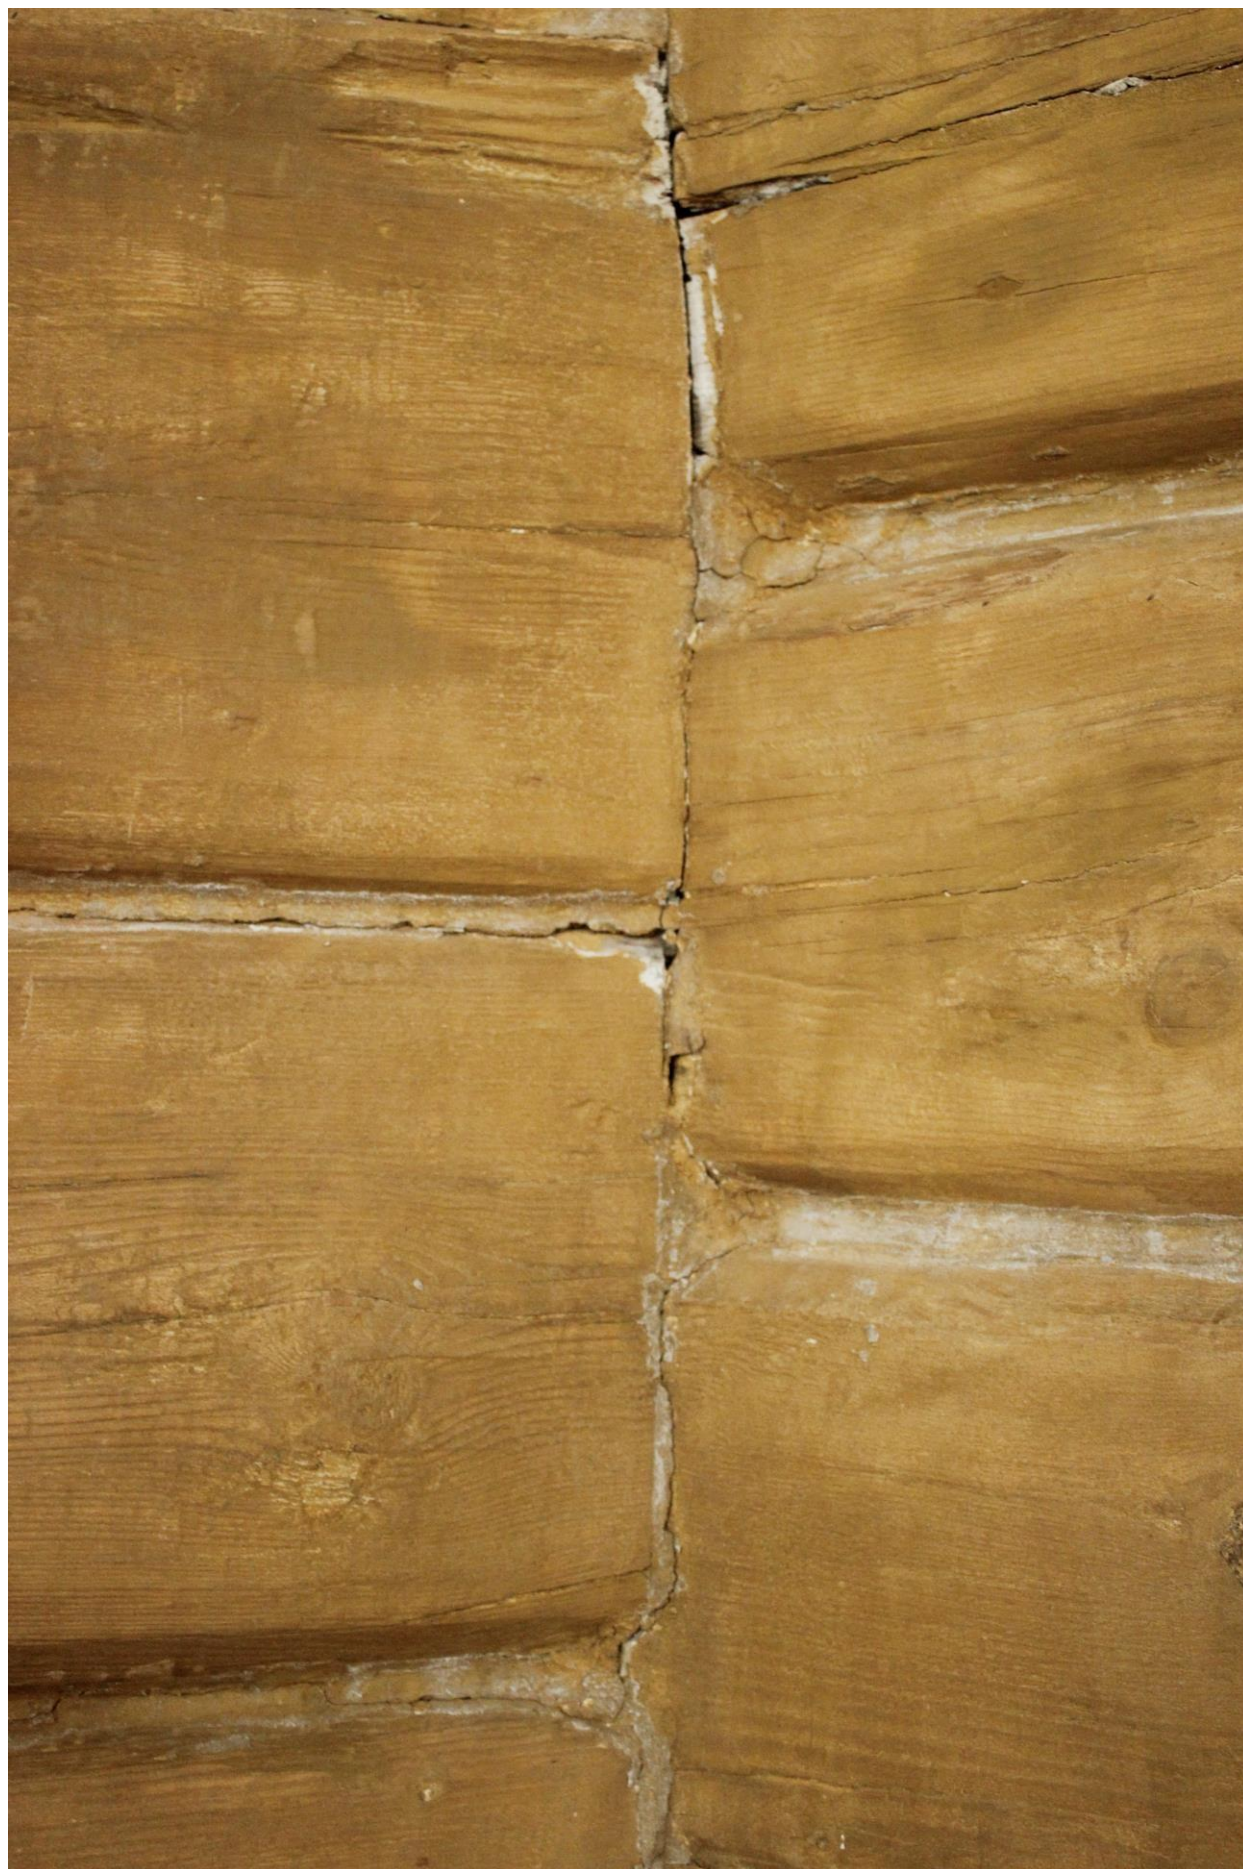
Figur 9. Lønset kirke. Detalj av et hjørne med opprinnelig tømmer. Vi ser den lys oker lasuren, rester av maling som ligger igjen etter lutingen og utfall og løs meddragskitt. Foto: J. Brønne. 22.8.2023.

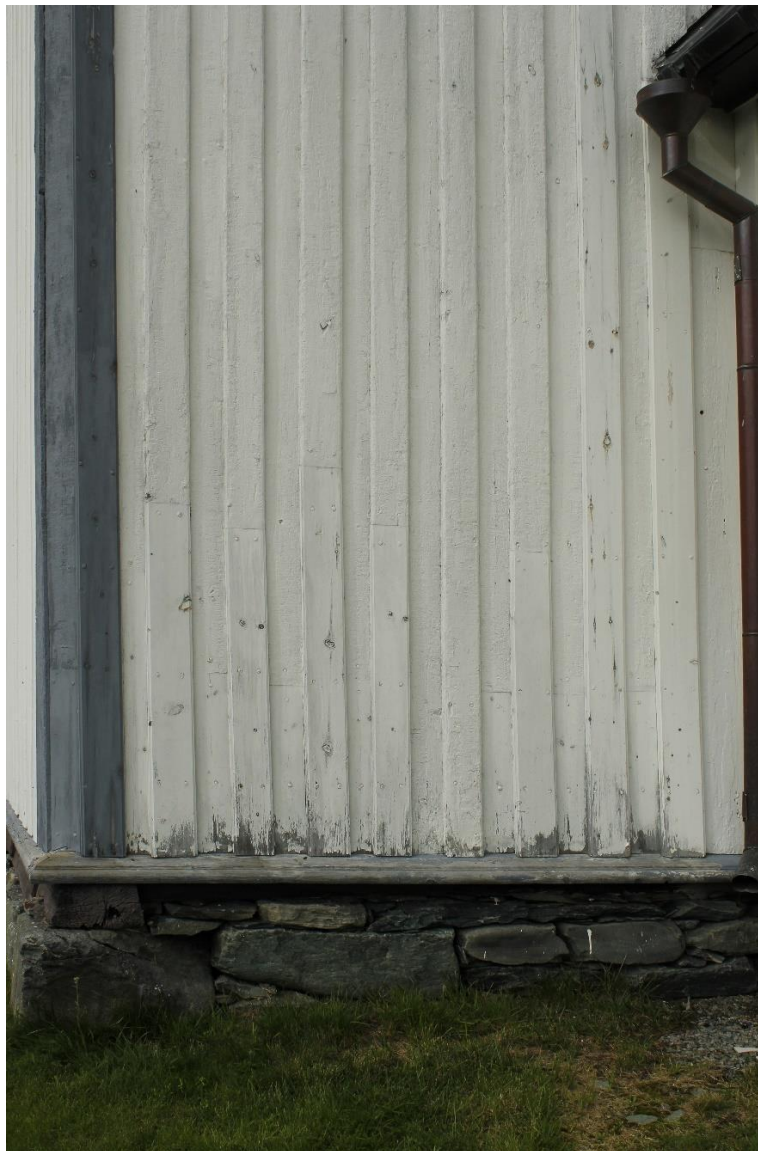
Malingens tilstand er i god på alt det gamle panelet som ikke er utsatt for mye fukt, eller som er delvis dekket av snø i vintermånedene. På disse utsatte områdene er det malingskader nederst på både gamle og nye panelbord. I enkelte områder er det angrep av svertesopp, på flater hvor snøen dekker deler av vinteren, og sterkere angrep nederst på panelbordene. På disse områdene er malingen delvis avslitt nederst på panelbordene. På det nye panelet er det mye gjennomslag av kvister. Dette har delvis ødelagt overliggende maling, og fremstår som skjemmende, mørke flekker på alle de nye panelbordene.

Det er samme type malingskader på vassbordet som på panelet. I tillegg er det områder hvor malingen er fullstendig vasket/slitt bort.

**Figur 1. Oppdal kirke. Detalj av østveggen. Malingen på vassbordet er helt avslitt. Det er fuktskader med opp-, og avskallinger i nedre del av panelbordene. Noen av panelbordene har også gjennomslag av kvister.
Foto: J. Brønne. 22.8.2023.**

- Alle bare flekker hvor malingen er fjernet flekkgrunnes, med linoljemaling. Ca. 10% tynnet med lavaromatisk White spirit eller ren terpentin.
- Det males to tynne strøk med linoljemaling på hele panelbordet. Pass på god tørk mellom påføringene.

- Alle bare flekker hvor malingen er fjernet flekkgrunnes, med linoljemaling. Ca. 10% tynnet med lavaromatisk White spirit eller ren terpentin.
 - Det males to tynne strøk med linoljemaling på de delene som har skader. Pass på god tørk mellom påføringene. Mal ut over skadeområdet, og over på uskadet malingoverflate.

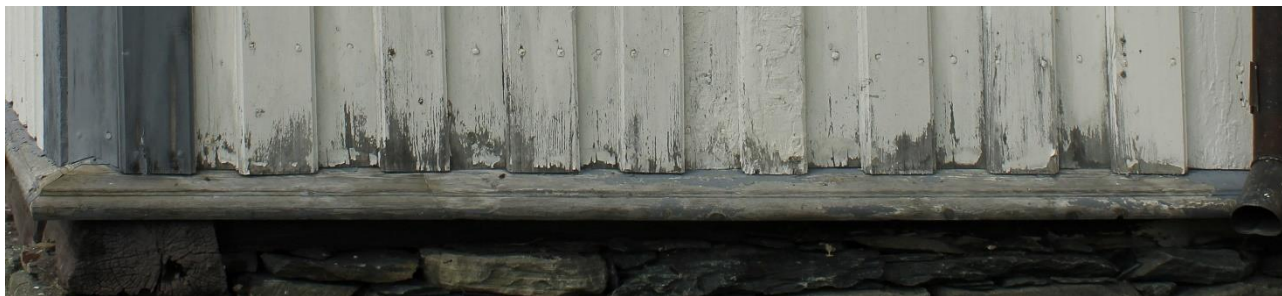
Figur 2. Oppdal kirke. Detalj figur 1. Malingen på vassbordet er helt avslitt. Det er fuktskader med opp-, og avskallinger i nedre del av panelbordene. Det er også noen angrep av svertesopp. Noen av panelbordene har også gjennomslag av kvister. Foto: J. Brønne. 22.8.2023.

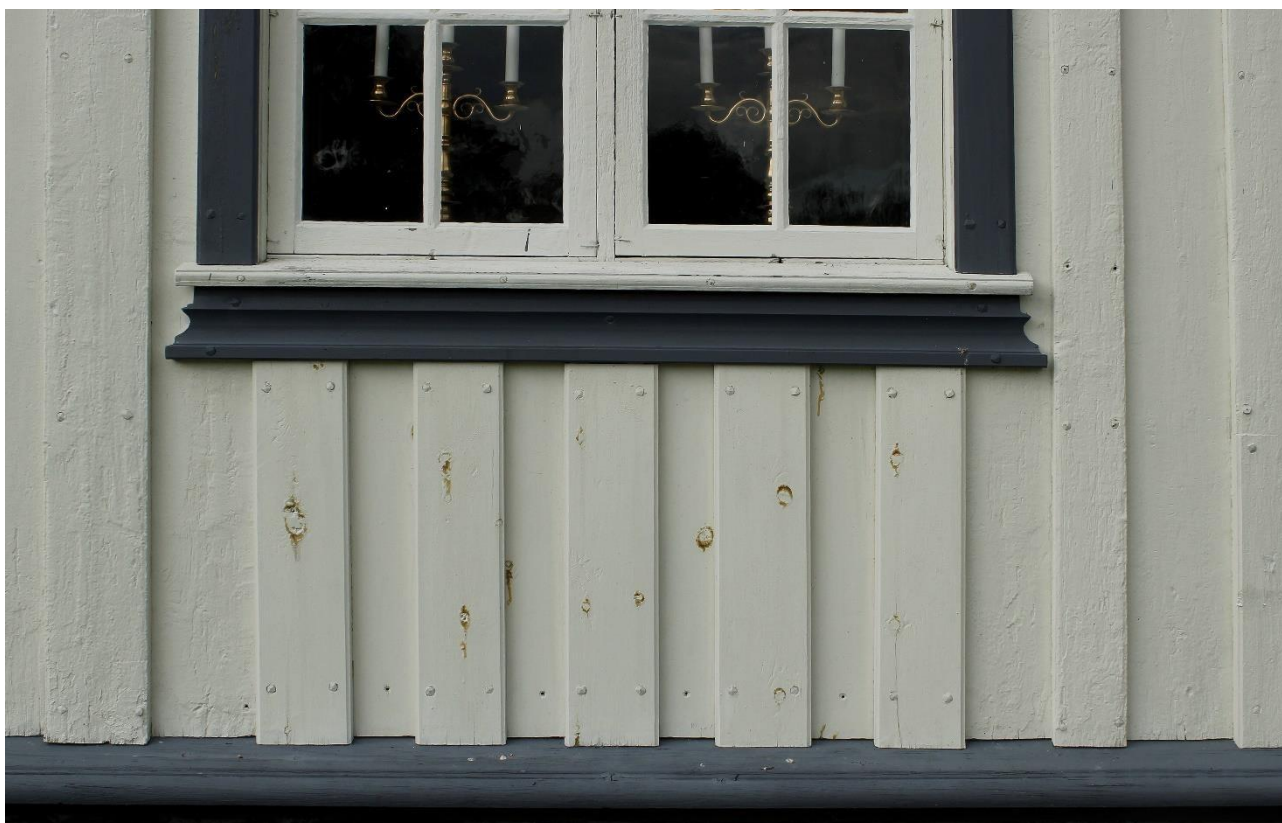
Figur 3. Oppdal kirke. Detalj av sokkellista og nedre del av panelet på sakristiet mot øst. Typiske gjennomslagsskader av kvister i det nye panelet. Foto: J. Brønne. 22.8.2023.

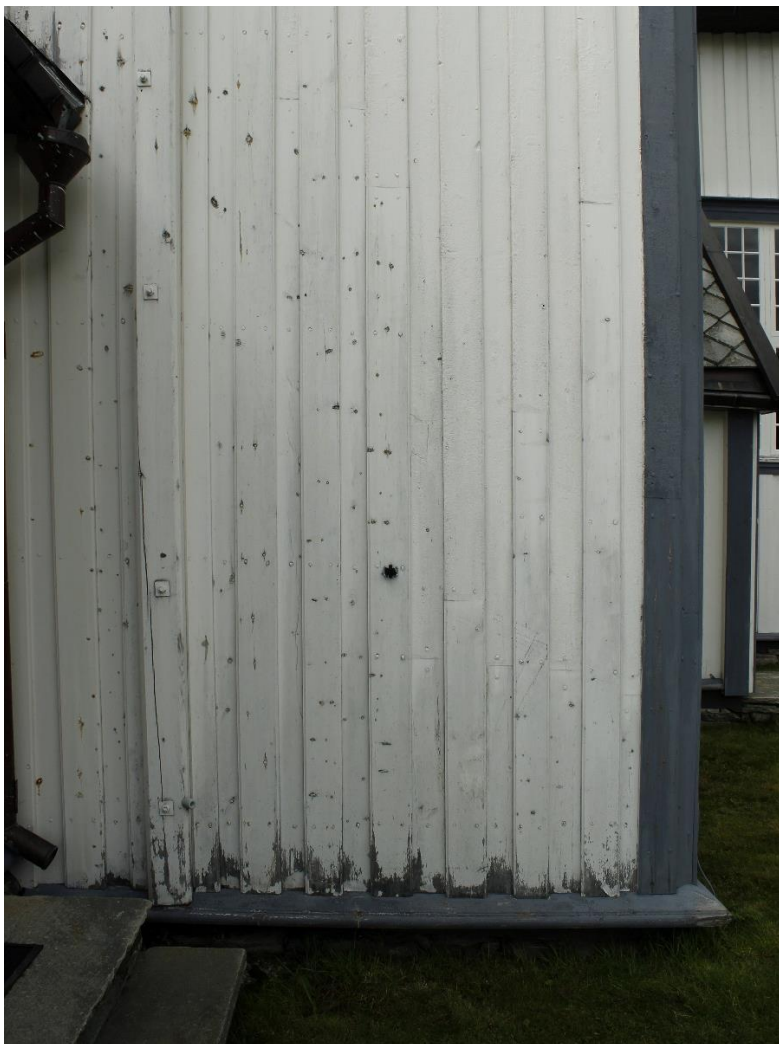
Figur 4. Oppdal kirke. Detalj av nordøstveggen i skipet. Her finner vi alle skadetyperne som er beskrevet over. Bortsett fra gjennomslagene av kvister, kan alle de øvrige skadene relateres til snø og høy fuktighet gjennom deler av året. Foto: J. Brænne. 22.8.2023.

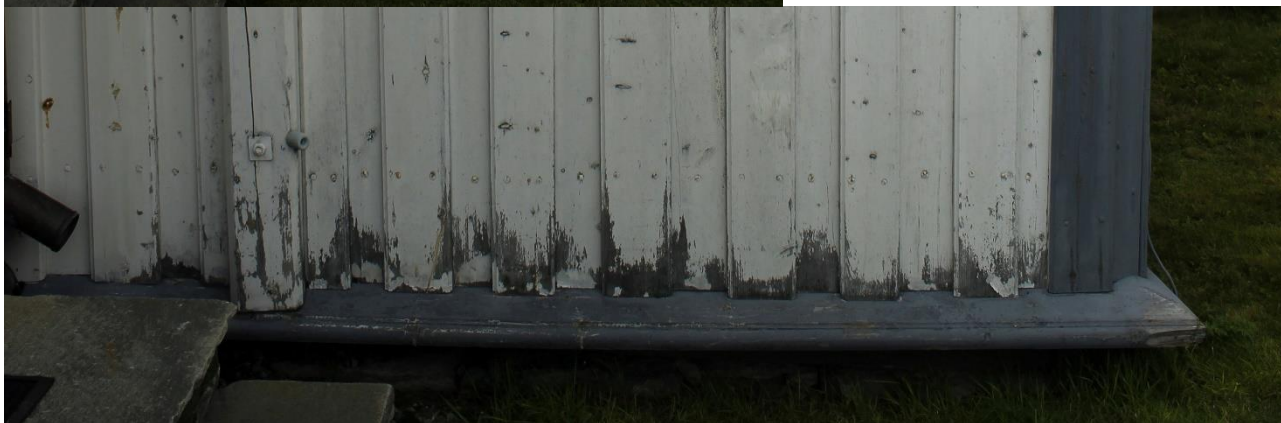
Figur 5. Oppdal kirke. Detalj av figur 4, som tydeligere viser skadene. Foto: J. Brænne. 22.8.2023.

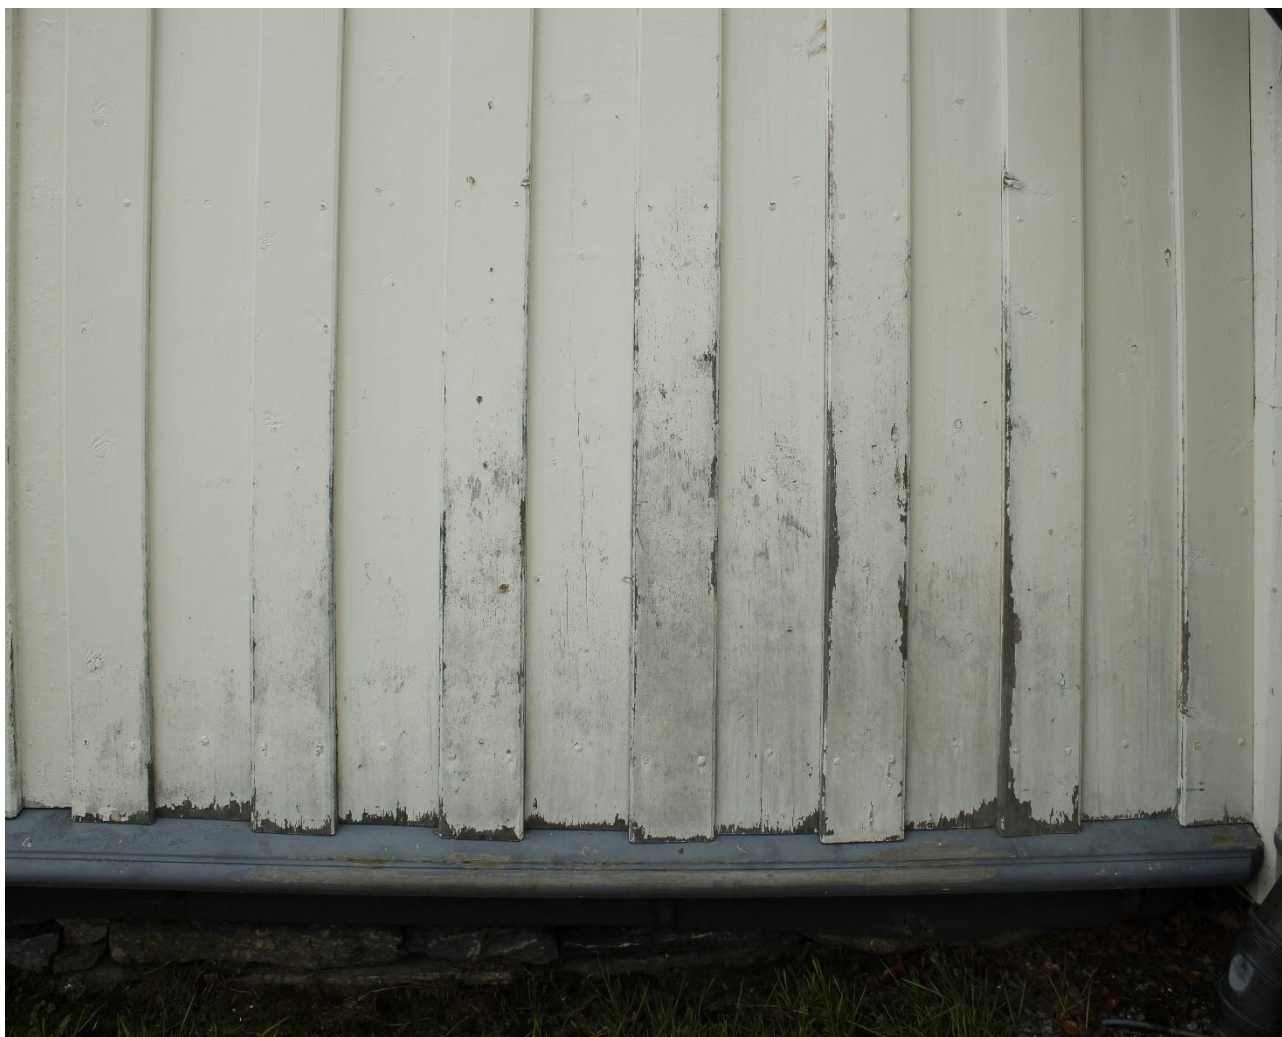
Figur 6. Oppdal kirke. Detalj av nordveggen, som viser svertesoppangrep og avskallinger på panelet ned mot vassbordet og på kantene av overliggerne på panelet. Skadene kan relateres til snø og høy fuktighet gjennom deler av året. Foto: J. Brønne. 22.8.2023.
