# **Kartlegging av grunnforholdene Kjerkevegen 104, 106 og 108**

Helhetlig gjennomgang og vurdering av geologien i byggetomt ved sammenstilling av geologiske og geofysiske data

| <p><b>Kartlegging av grunnforholdene Kjerkevegen 104, 106 og 108</b><br/> <b>Observasjoner og beskrivelser samt analyser av prøver</b><br/> <b>tatt i forbindelse med prøvegravingen</b></p> <p>Helhetlig gjennomgang og vurdering av geologien i byggetomt ved sammenstilling av geologiske og geofysiske data</p> | | | |
| | | SGS-R22/137 | |

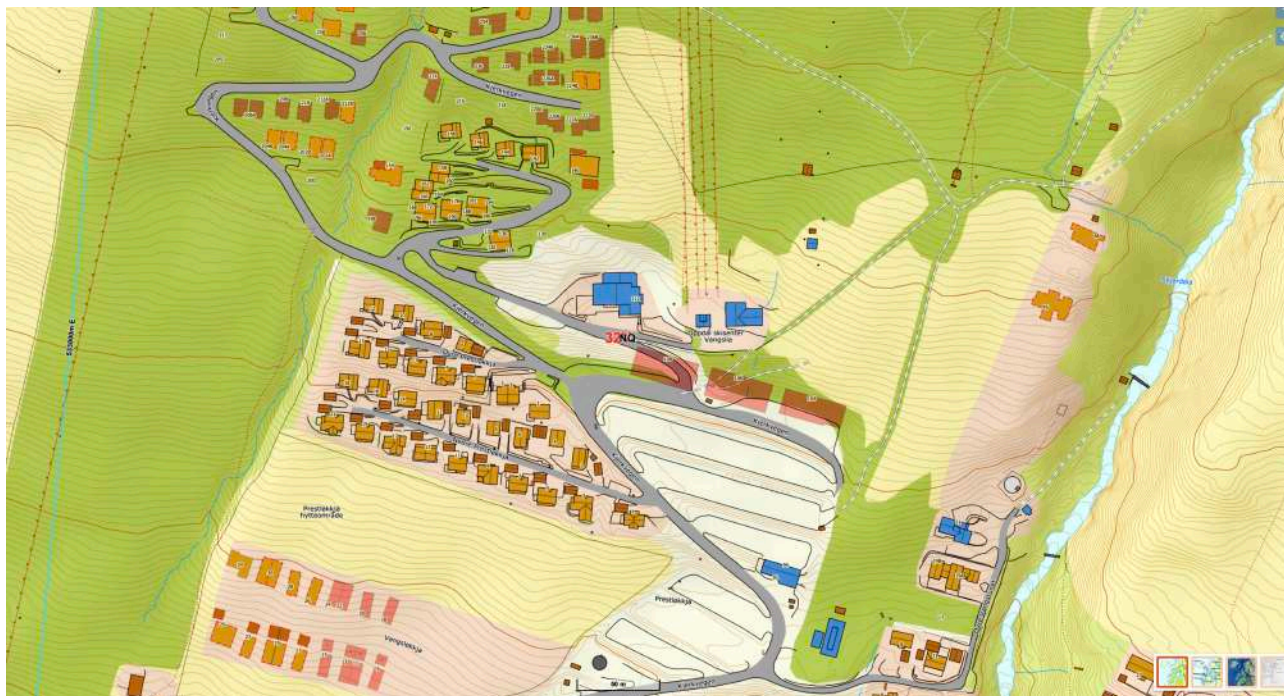
Figur 1. Utsnitt av kartdatabasen «Norgeskartet» en tjeneste fra Statens kartverk, som viser lokasjoner i rødt av de tre leilighetsbyggene

I forbindelse med reguleringsplan og planlegging av tre leilighetshus i Kjerkevegen 104, 106 og 108 ved Vangslia skisenter på Oppdal er det foretatt innsamling av høyoppløselige geofysiske data for å kunne kartlegge geologien (grunnforholdene) i byggetomten (gnr./bnr. 271/200; Fig.1). Hensikten med innsamling av denne typen data er den muligheten det gir til systematisk å kunne beskrive fordeling og derved egenskaper ved massene over berggrunnsflaten mot dyp. Med tanke på tomteutnyttelsen og de omsøkte tiltak er det i forbindelse med vurdering av geologien i tomten tre forhold så må belyses hva går på å tilfredstille krave om sikker byggegrunn ( paragraf 28-1). Det første er selve massene (og dyp til berggrunnen) i tomten og nært tilstøtende områder, det andre er vurdering av «skråningstabilitet», og da i dette området muligheten for fjell-, snø- og eller jord/flomskred, mens det tredje punktet er håndtering av overflatevann og solifluksjon (jordsig) det siste særlig som følge av periode med mye nedbør.

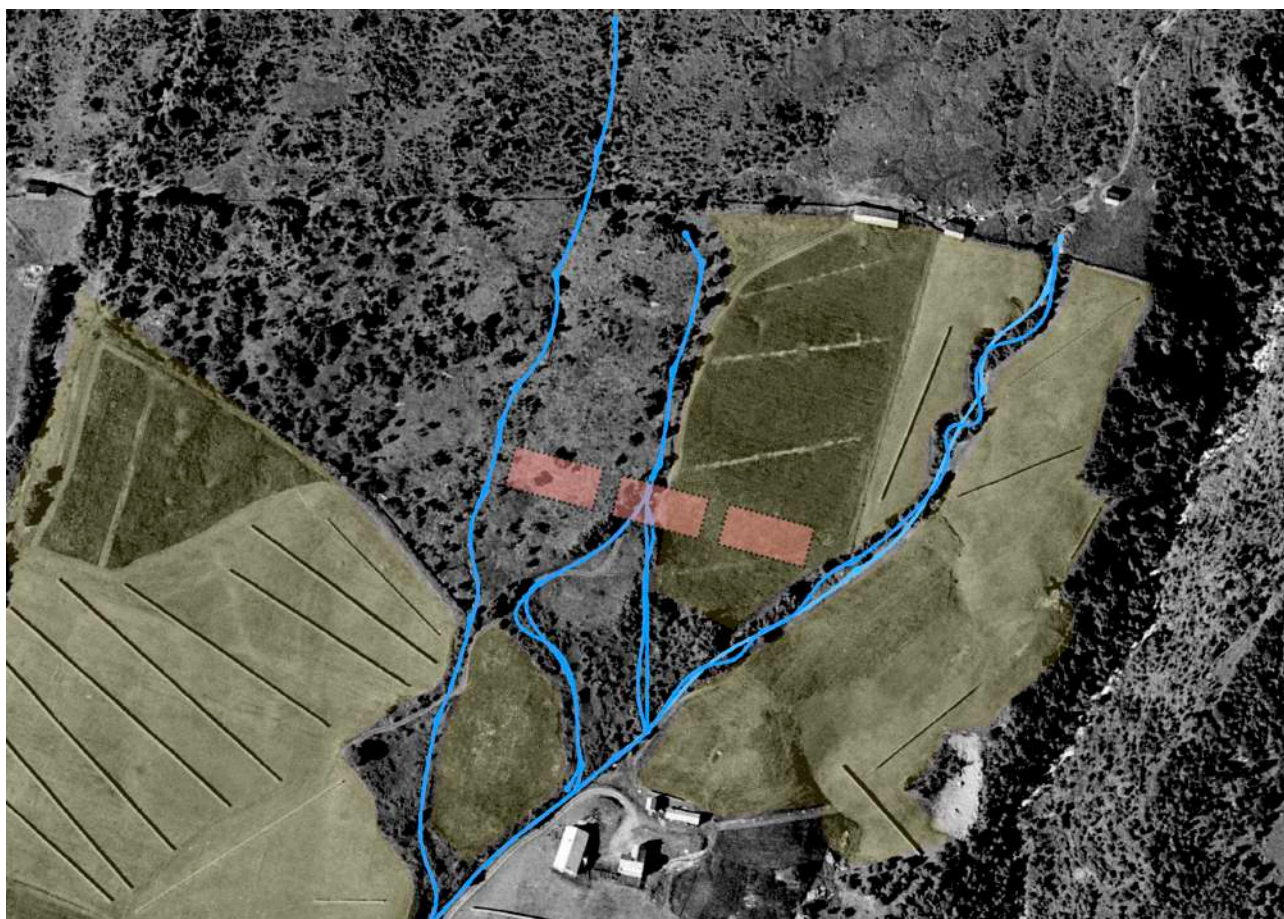
*Figur 4. Utsnitt av flybilder fra 1958, grunne ravinedaler er markert med blått, mens områder der det er foretatt bakkeplanering/opparbeiding av slått mark er markert i mellom grønn farge, tomten til de omsøkt leilighetsbyggene er markert i rødt*

Tilsvarende kan det i eldre økonomiske kart (fra 1963) observeres at en av disse mer markante bekkeløpene gikk rett ved vestsiden av tomten ved hus nummer 108. I dagens kart er denne bekken lagt i rør under skiheisen til Oppdal Skisenter-Vangslia og videre nedover. Fra eldre flybilder (1958) kan man tydelig observere at terrenget (allerede da) hadde vært gjenstand for noe bakke planering og opparbeidelse til slåttemark (Fig.4). Som det fremgår av flybilder var det også flere bekker i området enn hva som kan observeres i området i dag. I forbindelse med utbyggingen av området er

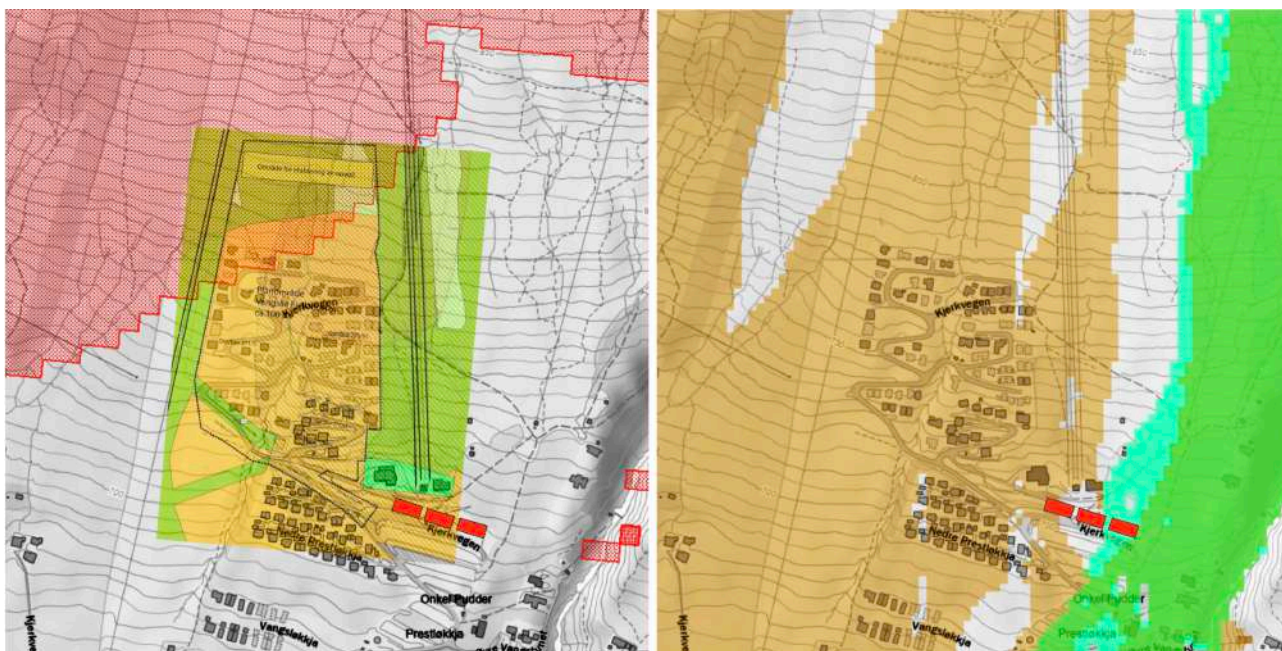
*Figur 5. Til venstre utløpsområder for snøskred fra NVE, som viser at tomtene ligger i trygg avstand, overlatt området vurdert for skredvoll. Til høyre jord- og flom skred-kart fra NVE (lyse brun og grønn farge respektivt). Flom kartet er generert ved at vann vill renne i ski bakken heller enn ned i juvet der Skjørdøla går, mens tomtene ligger sør av hvor jordskred er beregnet å vill stoppe, se teksten for diskusjon*

En gjennomgang av farekart utarbeidet av Norges vassdrag og energi direktorat (NVE) viser at lokasjonen for de tre leilighets kompleksene ligger relativt gunstig mellom to av de mulige utløpsområdene for jord og flomskred (Fig.5). Disse kartene er computer-generert og det er ingen samstemmighet mellom utløsningsområdet og fordeling av masser, som er vist å ville spres utover et større området mens geologien viser at denne typen skred er konfigurert til de mange bekkeløpene i området. Norges geotekniske institutt har fra tidligere i sine vurderinger antatt at området ikke vil bli rammet av hverken jord/flomskred og at området heller ikke ligger slik til at det er fare for snøskred (NGI, 2015). Dette arbeidet omfatter nabo-området i Vangslia, hvori det også diskuteres bygget en større rasvoll for beskyttelse av planområdet for «Vangslia Fjellandsby». Det er ikke kjent hvordan den endelige formen av en slik skredvoll er tenkt, men som vist i Figur 5, vil et eventuelt skred som når ned til skredvullen kunne reflekteres av denne og deler av skredmassene vil da kunne treffe området ved Vangslia ski og service senter der tomtene til de tre leilighetshusene ligger (Fig.5).

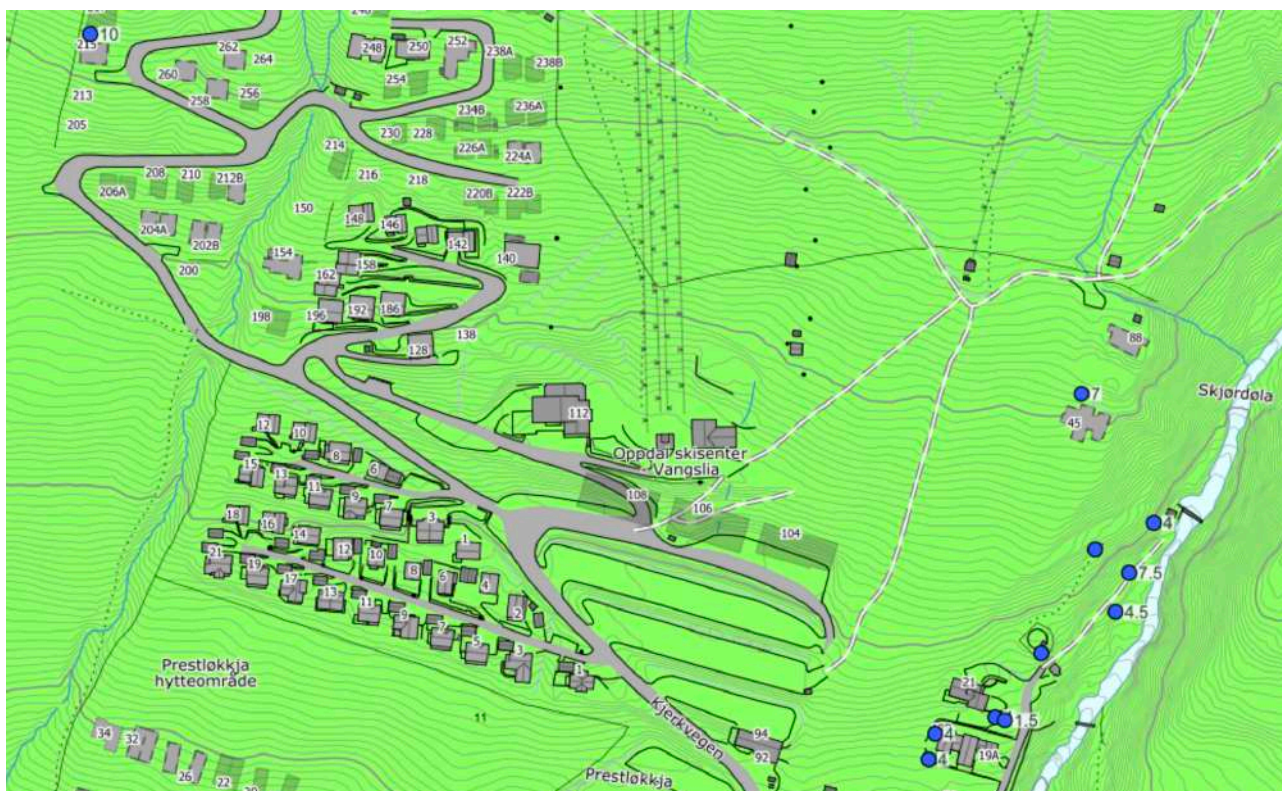
Figur 8. Lokasjon av borer benyttet i dette arbeidet vist i blått, tallene viser antatt dyp til fjell, se teksten for beskrivelse

På denne bakgrunn ble det bestemt å kartlegge de lokale geologiske forhold systematisk ved bruk av høyoppløselig geofysiske data, som ble sammenstilt med informasjon fra de få borepunktene (energi og vannbrønnen) som finnes i området (Fig.8). Det er fire brønner boret øst av tomtene, nede i ravinen der Skjördøla renner som indikerer at berggrunnen ligger nær overflaten. Videre er det en brønn oppe på kanten rett vest av Skjördøla som viser at løsmassene har en mektighet på ca 7 meter, og videre vest av tomtene ved en av de nye hyttene helt vest i Vangslia Fjellandsby hvor beskrevet dyp til fjell ca 10 meter.
